**Beurteilung gem. ÖNORM M6230:2018-03 – nicht akkreditiert**

## HYDROBIOLOGISCHE UNTERSUCHUNG / INSPEKTION

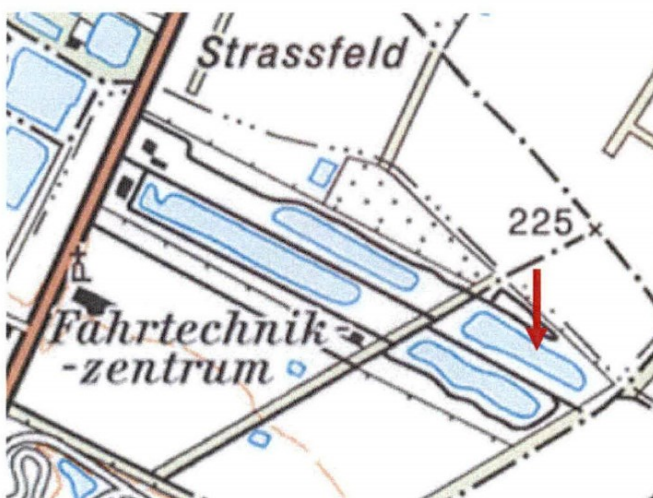
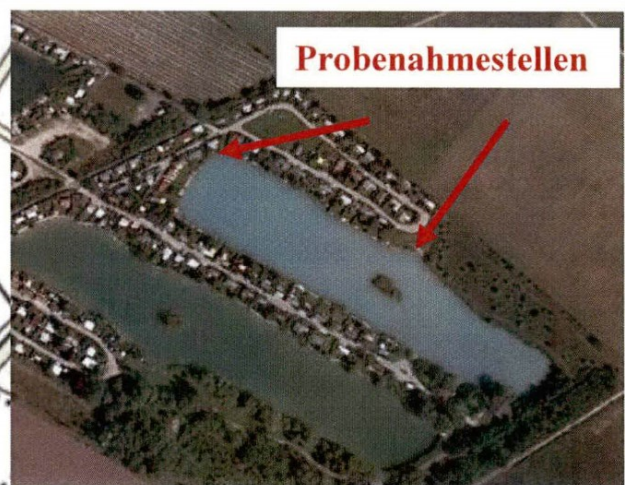
Probenehmer/Inspektor:	Bernhard Zens, MSc
Datum der Inspektion:	09.04.2019
Uhrzeit der Probenahme:	12:30 Uhr
Stelle der Probenahme:	NO-Ufer & NW-Ufer
Witterungsverhältnisse:	trocken, sonnig, leicht windig, 20 °C
Zugang:	Schlüssel

Uferlinie:	strukturiert
Ufervegetation:	teilweise verwachsen

Flachwasserzonen:	ja
Tiefwasserbereiche:	nein
Makrophytenaufwuchs:	nein

**Sediment:** Schotter, anorg. Schlamm, Faulschlamm
